Asbest im Haus

Bundesamt
für Gesundheit

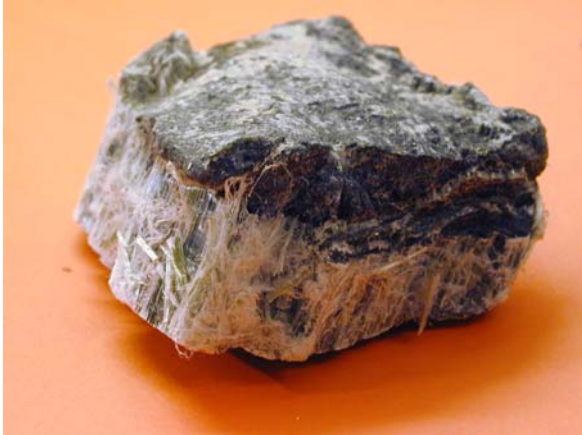
Asbesthaltiges Gestein, Foto: JMF/SLE, IST

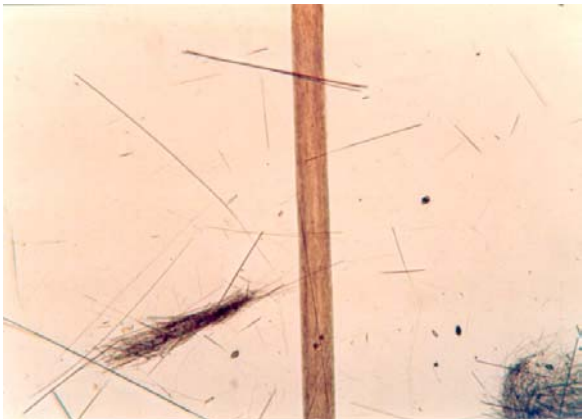
Asbestfasern und menschliches Kopfhhaar, Foto: OF, IST

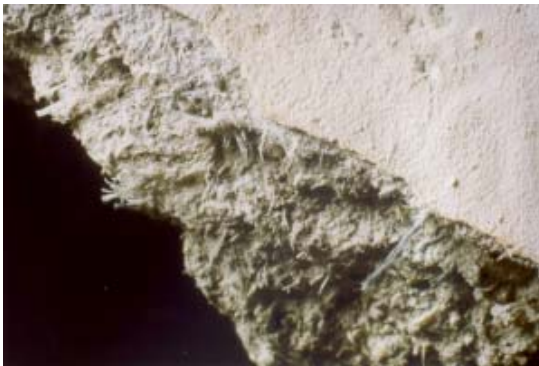
Zerbrochene Asbestzementplatte mit sichtbaren Asbestbüscheln, Foto: SA

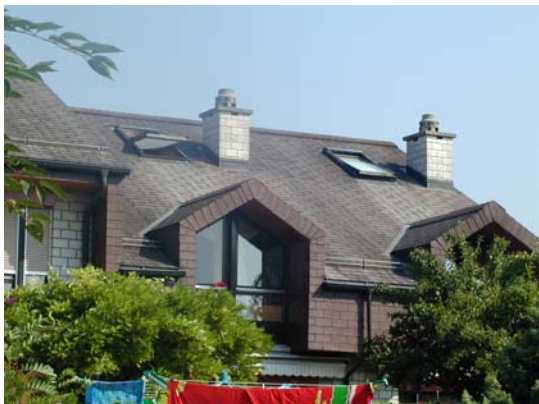
Dachschiefer aus Asbestzement, Foto: JMF/SLE, IST

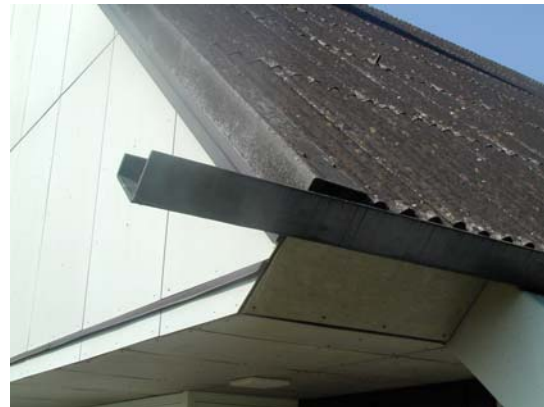
Asbestzement-Wellplatten, Foto: JMF/SLE, IST

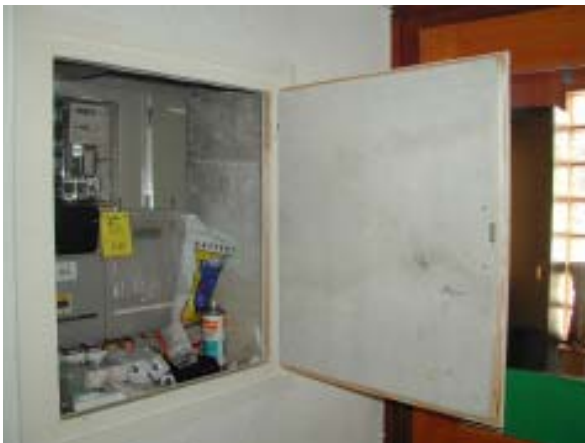
Sicherungskasten mit asbesthaltiger Brandschutzplatte an der Innentür, Foto: JMF/SLE, IST

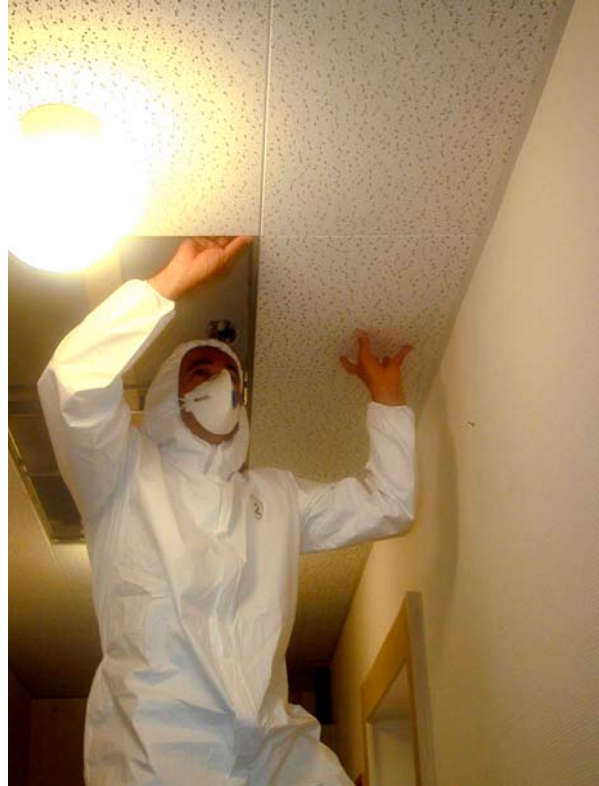
Abgehängte Deckenplatte (Akustikplatte), Foto: JMF/SLE, IST

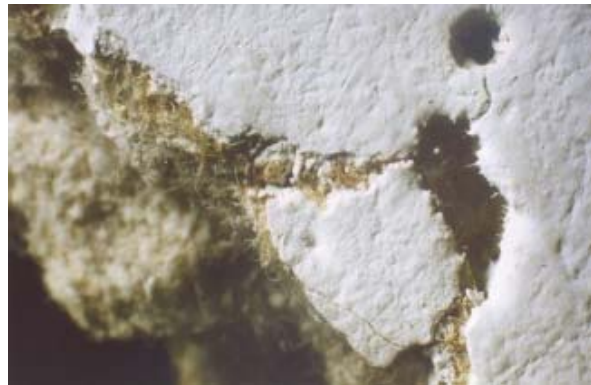
Vergrosserung einer Akustikplatte mit typischem Loch und Fasern aus Mineralwolle und Asbest, Foto: SA

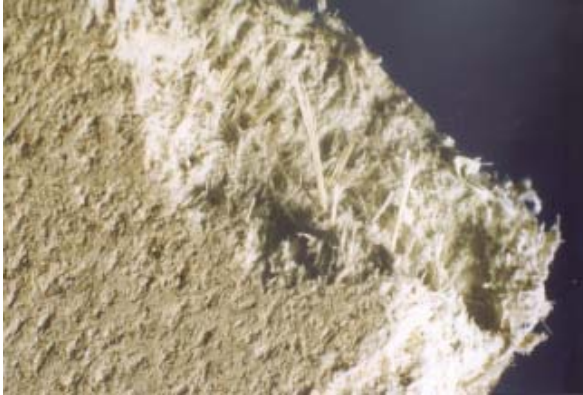
Vergrößerung einer Asbestleichtbauplatte mit rund 40 Prozent Asbest, Foto: SA

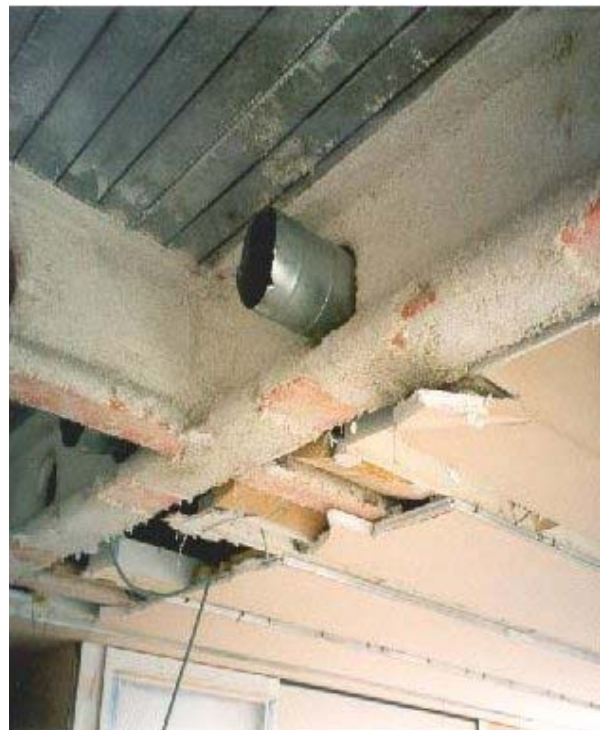
Spritzasbest an einer metallischen Tragkonstruktion, Foto: JMF/SLE, IST

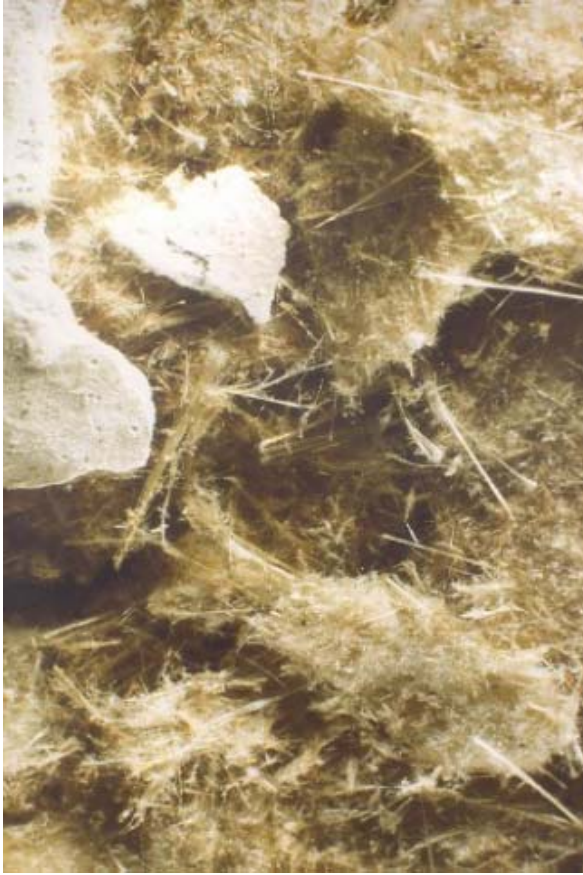
Vergrößerung eines Spritzasbestbelags. Zu sehen sind Fasern aus Mineralwolle und lange, spitze Asbestfaserbündel, Foto: SA

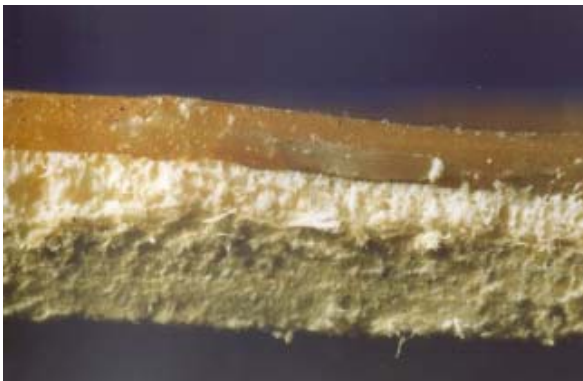
In Bahnen verlegter Bodenbelag im Querschnitt. Man sieht drei Lagen, zuunterst den Asbestkarton, Foto: SA

Die zwei oder vier Meter breiten asbesthaltigen Bahnen wurden vorwiegend in der Zeit von 1970 bis 1982 hergestellt und sind in der Regel dreischichtig aufgebaut: Meist besteht die unterste etwa 0.5 Millimeter dicke Schicht zu bis zu 90 Gewichtsprozenten aus Asbest. Wegen ihrer Ähnlichkeit mit Karton wird diese Schicht auch als Asbestkarton oder Asbestpappe bezeichnet. Darüber liegen zwei asbestfreie Schichten: Direkt auf den Asbestkarton folgt eine Schicht aus einem porösen PVC-Schaumkunststoff, darüber meist eine Schicht aus Kunststoff.

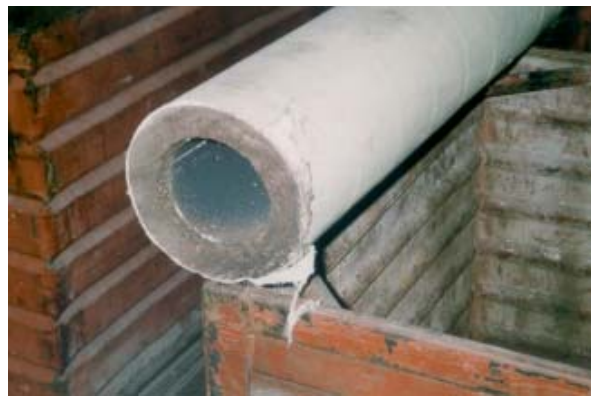
Asbesthaltige Rohrisolation, Foto: MS, IST

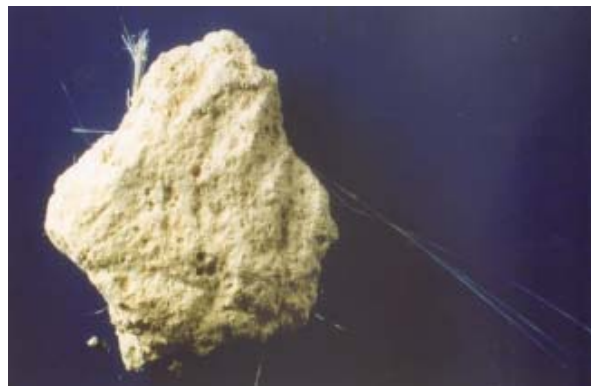
Mörtel aus einer asbesthaltigen Rohrisolation mit sichtbaren Asbestfaserbündeln, Foto: SA

Dabei sind zwei Isolationstypen bekannt. Zum einen gibt es Rohrisolierungen mit einer recht gut erkennbaren Isolationsschicht aus fast reinem Asbest. Weitaus häufiger finden sich in der Schweiz aber dreischichtig aufgebaute Isolationen: Der Asbest befindet sich in der mittleren Schicht aus einigen Millimetern bis Zentimetern dickem Mörtel. Er ist nicht regelmässig, sondern vielmehr büschelweise im Mörtel verteilt und erreicht einen Anteil von 0.01 bis 5 Gewichtsprozenten. Die innere Schicht besteht aus Kork oder weisser Glaswolle, über der Mörtelschicht befindet sich eine Gageschicht.

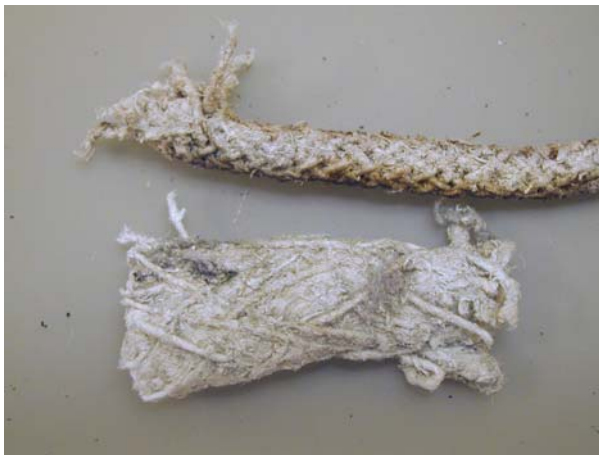
Asbestschnüre. Verwendung zur Abdichtung an brandgefährlichen Stellen, Foto: JMF/SLE, IST

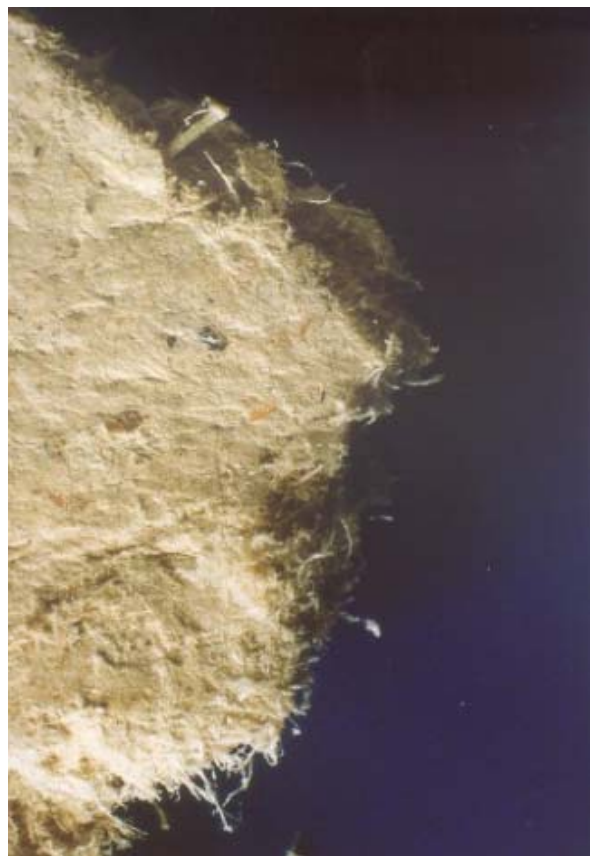
Asbestkarton, Foto: SA
